EKSPERTYZA TECHNICZNA

Stanu technicznego budynku głównego Szpitala
Samodzielnego Publicznego ZOZ w Augustowie przy ul.
Szpitalnej 12

Białystok, 15.03.2024 r.

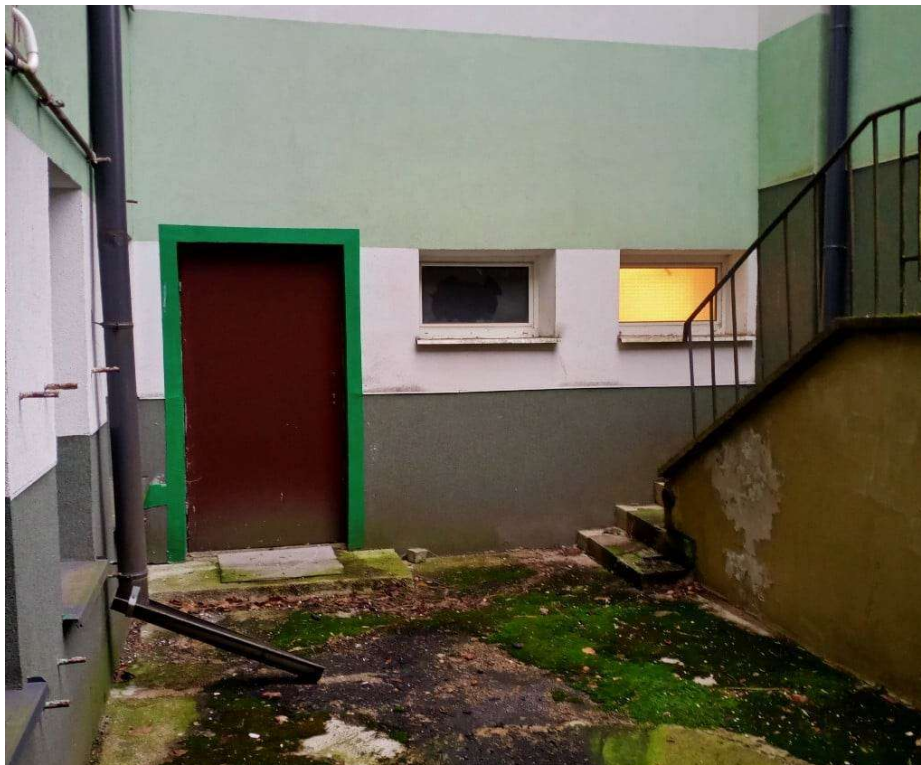
Prace budowlane polegające na budowie łącznika dla osób niepełnosprawnych odbywać się będą w bezpośredniej bliskości łącznika i części niższej budynku głównego oraz przy zadaszeniu podjazdu przy izbie przyjęć. W miejscu projektowanego łącznika znajdują się schody betonowe na gruncie wraz ze ścianami żelbetowymi.

Poniżej przedstawiono miejsce w którym wykonany zostanie łącznik.

Stan techniczny widocznych elementów konstrukcyjnych w obrębie projektowanego łącznika, stanowiących konstrukcję budynku tj. ścian fundamentowych, ścian nadziemna, stropów, belek żelbetowych jest dobry (brak pęknięć oraz zarysowań, nadmiernych ugięć czy wyboczenia elementów ściskanych świadczących o przekroczeniu stanów granicznych nośności i użytkowania).

Projektowany łącznik posadowiony zostanie w miejscu istniejących schodów zewnętrznych przeznaczonych do rozbiórki, przy istniejących ławach i ścianach budynku. Z uwagi na brak badań gruntowych (wykonano wizję lokalną) oraz istniejące schody zakłada się wykonanie pod istniejącymi fundamentami wymiany grunтовой z piasków różnoziarnistych zagęszczonych do $IS \geq 0,98$. Stopy fundamentowe projektowanego łącznika zostaną posadowione na rzędnej posadowienia istniejącego budynku stąd nie będą ingerowały w istniejące fundamenty i nie będą znacząco zmieniały stanu granicznego nośności istniejących fundamentów. Z uwagi na bliskość fundamentów zakłada się wykonywanie fundamentów odcinkami tak aby nie odkopywać istniejących ław fundamentowych na długości projektowanego łącznika. Rozbiórka istniejących schodów odbywać się powinna odcinkami tak aby nie naruszyć struktury gruntu naziomu który utrzymują ściany boczne istniejących schodów. Fragment od strony zadaszenia podjazdu powinien podczas prac budowlanych być zabezpieczony przed możliwym osunięciem związanym z wykopami pod fundamenty. Prace prowadzić w taki sposób aby nie spowodować obsunięcia się gruntu i płyty fundamentowej zadaszenia lub wykonać podparcie boczne, zabezpieczenie na czas prac budowlanych tj. do czasu wykonania nowych ścian fundamentowych i wykonania zasypki wokół projektowanego łącznika.

W miejscu prac budowlanych należy wykonać zabezpieczenie przeciwwilgociowe ścian istniejącego budynku.

W miejscu istniejącego otworu okiennego zostanie wykonany otwór drzwiowy stąd w ścianie zewnętrznej łącznika budynku głównego zostanie zaprojektowane nadproże stalowe z zamurowaniem sąsiedniego otworu okiennego.

- a) Prace fundamentowe, zasypki, wymiana gruntu, wykonywania słupów wykonywać odcinkowo zapewniając stateczność naziomu i płyty fundamentowej istniejącego zadaszania podjazdu (stosować ww. wykonać podparcie boczne, zabezpieczenie na czas prac budowlanych)
- b) Po wyburzeniu elementów schodów zewnętrznych należy dokonać wpisu przez uprawnionego geologa o potwierdzeniu że zalegające grunty nośne są gruntami budowlanymi i nadają się do bezpośredniego posadowienia (z uwagi na możliwość występowania luźnych zasypek lub gruntów niebudowlanych)
- c) Prace budowlane należy prowadzić pod nadzorem osoby uprawnionej na podstawie projektu technicznego
